O uso de Geoindicadores na Geomorfologia para analisar o avanço da Erosão Costeira nas praias urbanas de Maceió - AL

Silva, J.P.L.S. (IGDEMA - UFAL) ; Souza, L.T. (IGDEMA - UFAL) ; Oliveira, D.R.C.S. (IGDEMA - UFAL) ; Ferreira, B. (IGDEMA - UFAL) ; Silva, T.C.L. (IGDEMA - UFAL) ; Falcão, N.A.M. (IGDEMA - UFAL)

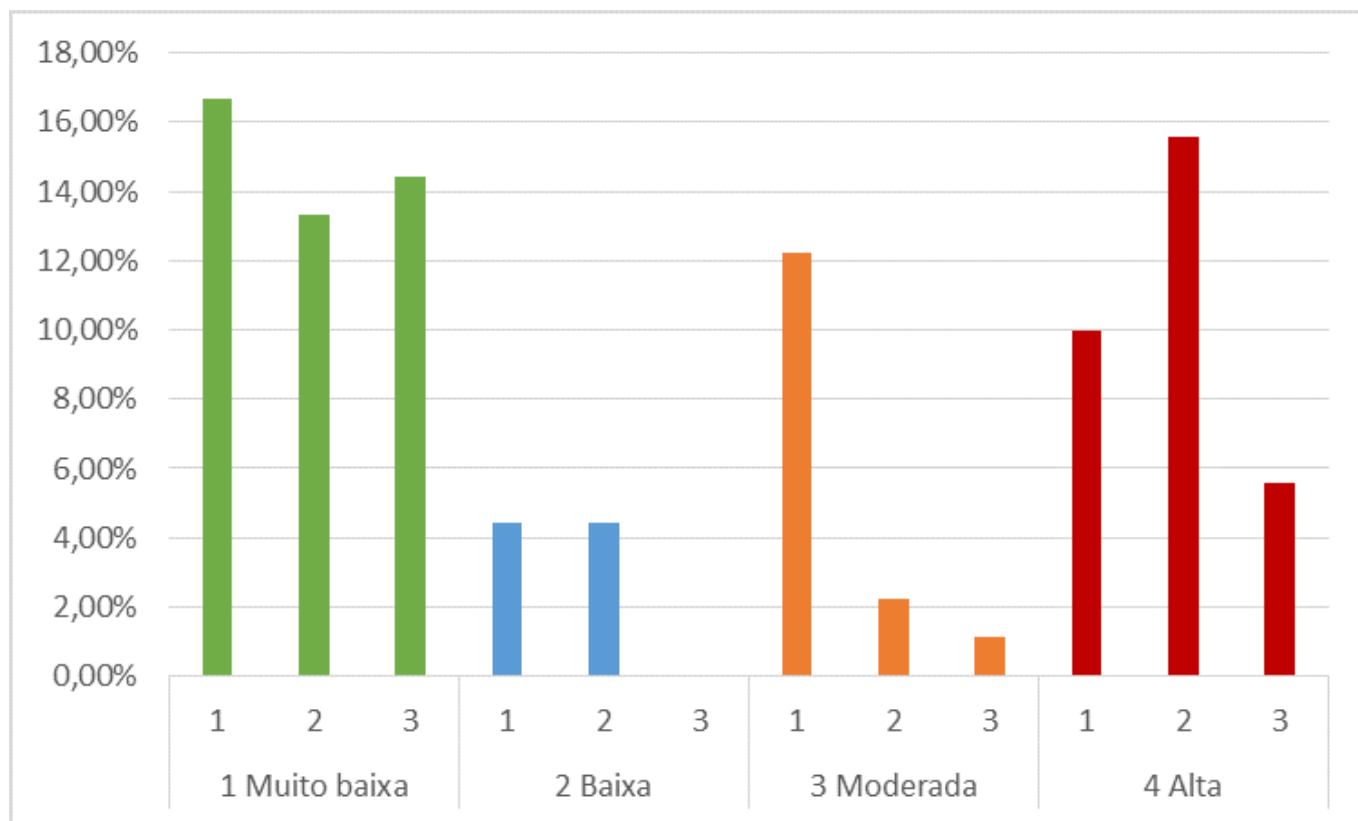
Gráfico 1 - Setor da Mandala

Demonstra o setor da mandala e os níveis de porcentagem de erosão de cada área.
